平成 28 年(2016 年)熊本地震におけるさく葉標本の落下状況の分析

安田晶子・前田哲弥・廣田志乃

熊本県博物館ネットワークセンター
〒 869-0524 熊本県宇城市松橋町豊福 1695
E-mail: aki@fieldnote.com

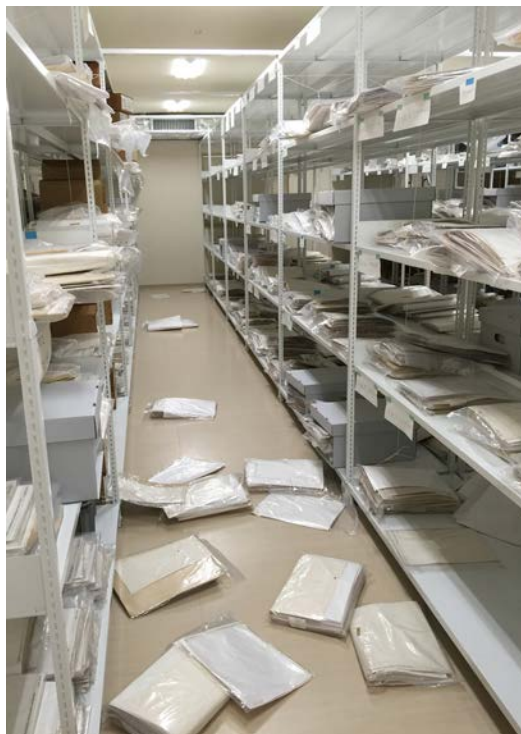
熊本県博物館ネットワークセンターは熊本県宇城市松橋町 (北緯 32.641° 東経 130.700°) にあり、布田川・日奈久断層帯の西側に、前震 (2016 年 4 月 14 日) を引き起こしたとされる御船活動セグメント (産業技術総合研究所、活断層データベース 2017/04/10 確認; https://gbank.gsj.jp/activefault/index_gmap.html) の南端付近に位置している。2016 年 4 月 16 日の最大震度 7 (M7.3) を観測した本震の際は、当施設の位置する宇城市松橋町は震度 6 強が記録された。前震、本震ともに地震発生時には、施設内に人はいなかった。本施設の本館 (2 階建て鉄筋コンクリート) および収蔵棟 (1 階建てプレハブ) は共に建物も壁や床に亀裂が入るなどの影響を受けたが、倒壊することはなかった。植物の標本が保管されている収蔵棟の植物標本収蔵室内では、本震後に鋼製オープンラックからは多数のさく葉標本が落下していた (図 1)。その他、木製

図 1. 平成 28 年熊本地震後の植物収蔵庫内の様子 (2016 年 4 月 19 日)

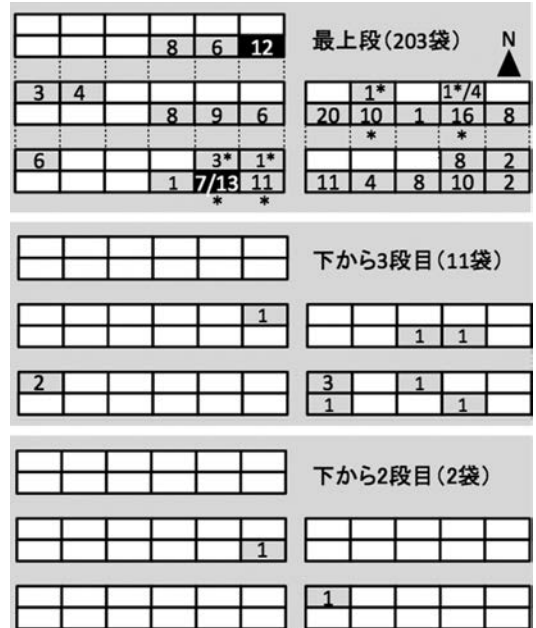
図2. 植物収蔵庫内のさく葉標本の鋼製オープンラック（保管棚）の配置の平面図

図の上方が北を示し、北に廊下に通じる出入り口が位置する。上から、最上段、下から三段目、下から二段目のそれぞれの棚の配置の平面図。□内の数値は落下袋数。落下のなかった棚は空欄。最上段の図の縦の点線はつなぎ材の位置。黒塗りのセクションは箱落下のあった位置。黒塗りの「7/13」はこのセクションから落下した13袋のうち7袋が箱に入ったままの落下だった。*のついた数字は南北セクションの境を越えて落下した袋数。

落下標本の95.2% (3870点) が最上段から落下していた。箱は最上段からのみ落下した (表1)。平積みでも、落下した袋のうち 184袋 (標本数で3510点) が最上段から落下した。下から3段目 (上から2段目) からの落下は11袋 (159点)。下から2段目 (上から3段目) からの落下は2袋 (35点) のみで、最下段からの落下は確認されなかった。落下があったセクション (以下では落下セクションとする) の室内の位置を棚板の高さ別に図2に示す。

箱落下は、最上段の2セクションでのみ生じ、図2の北側の黒塗りセクションではそれぞれ5袋 (84点) と7袋 (177点) を収納していた2箱、南側の黒塗りセクションでは7袋 (99点) を含む1箱が落下した。南側の黒塗りセクションからは箱落下の他に6袋 (36点) が落下した。箱落下後、箱のすき間から袋がはみ出した例はあったものの、箱からビニール袋だけが飛び出して落下した例は確認されなかった。

中央通路よりも東側で落下セクションが多い傾向がみられた。例えば、室内西側の最も北側の連なった6セクションではどの高さでも落下はなかった。最上段について、中央通路を隔てた西側で連結された36セクションと東側で連結された20セクションについて、落下セクションの割合を比較した。最上段の落下セクションの割合は、東側で $P < 0.03$ の水準で有意に高く ($\chi^2 = 5.0, DF = 1, P = 0.03$)、落下袋数も東側が105袋で西側の91袋よりも多かった。

セクションの境を越えた標本は全て最上段の北側セクションから南側通路へ落下した。図2の「1*/4」は、このセクション (北側) から落下した4袋のうち3袋はそのまま北側に落下し、1袋はセクションの境を越えて南側の*の位置に落下した。

落下の約 95.2% は最上段（床から 2.0m）からの落下であった（表 1）。さらに、箱落下、余震（2016 年 4 月 19 日以降）による落下、およびセクションの境を越えた落下のいずれも最上段からのみだった（図 2）。これは棚板の高さにより震動が異なり、高い位置ほど大きく揺れたためと考えられた。

植物標本収蔵室では西側で 36 セクション、東側で 20 セクションが東西方向に長く上部で連結されていた。最上段では東側で標本の落下が有意に多かった（図 2）。この傾向は棚板の高さだけでなく室内の位置により揺れが異なったからかもしれないし、西側のほうでは多くのラックがつながっていたため、安定性が高かったのかもしれない。また建物の倒壊についての研究では、建物が揺れる周期と地震動の周期がある程度一致（共振）し、地面が大きく移動する時に建物が大きく変形することが分かっている（五十田, 2016）。東西それぞれ連結されていたセクション全体で一つのラックとして震動したと考えると、大きさの違うラックでは震動周期は同じではなかっただろうし、連結されたラックの中の位置によっても震動周期は異なっていただろう。地震動による床の震動とラックの震動の共振により一時的な変形がラックの一部で生じ、その共振や変形が標本の落下を促進した可能性も考えられる。

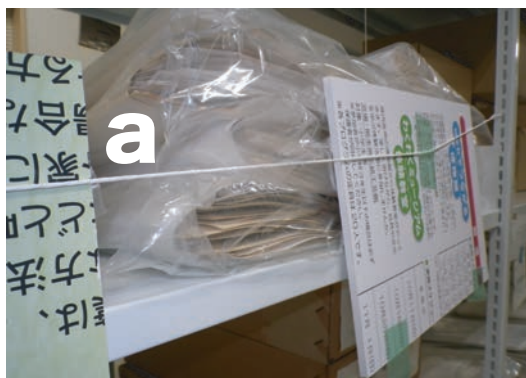
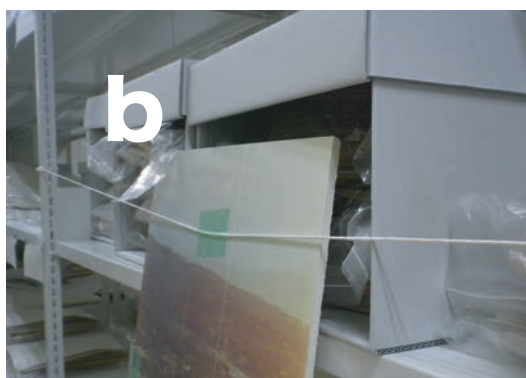
図3. 発泡スチロール板を紙製ひもにガムテープで止めてラックに設置した落下防止装置
aは標本の入ったビニール袋の落下が、bは標本の入った袋入りの箱の落下が落下防止装置で止まっている様子

2016年4月19日以降は、袋数で12袋（5.6%）、標本数で135点（3.3%）が落下した。4月19日に落下防止装置を設置したセクションでは、その後に新たな標本の落下はなかった。また、これらのセクションでは、ビニール袋や箱が移動し落下防止装置の板に接触している様子が確認された（図3aとb）。

に、収蔵室内に保管されていた発泡スチロール製展示パネルを加工して、約 0.27m × 0.4m の板をガムテープで直径 2.8mm の紙製ひも（佐賀板紙株式会社）に貼り、そのひもをオープンラックの支柱に固定して落下防止装置を作った（図3）。しかし、震度4以上の余震が続いていた上に、資材が不足していたため、落下防止装置は一部の棚にしか設置できなかった（上段と下から3段目に8カ所ずつ）。下の2段には設置しなかった。

標本落下のほとんどは 2016 年 4 月 16 日の熊本地震の本震（最大震度 7）に起因していた。次の 3 つの理由で今回の落下数が抑えられたと考えられた。1. オープンラックがひとつも転倒しなかった。2. 箱に入れた状態の標本は落下しにくく、箱落下が起きた場合でも最上段からの 3 例しかなかった（表 1）。3. 簡易に設置した落下防止装置（図 3a と b）が有効に機能して 2016 年 4 月 19 日以降の落下数が少なかった。これらの結果から、今回の熊本地震の場合、高さ 1.4m 以下で収納、収納箱を利用、および落下防止装置の設置によって落下が効果的に防止できることがわかった。

今回設置した落下防止装置（図 3）は、箱収納と平積みのどちらの収納方法でも十分に有効であった。ただし、標本の利用や配架作業を考慮すると、ひもは着脱が簡単であることが望ましく、改良の余地がある。現在はフック付きの自転車の荷かけ紐（2m）を最上段のセクションに試用している。しかし、落下防止装置の設置後、余震による標本の落下はどのセクションからもないので、その効果は不明である。

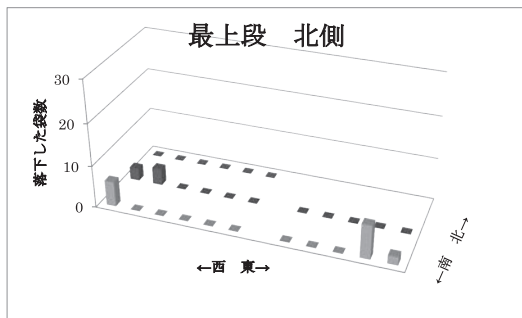
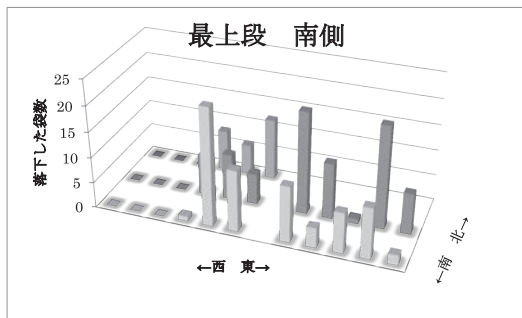
図4 袋が落下したセクションの分布の落下方向 (南北)

さらに、標本が南北どちらに落下したか (落下方位) について検討する (図4)。セクションの境を越えた6袋の標本は、南側のセクションに加算した。最上段では、落下セクションの割合は南側が有意に多かった ($\chi^2 = 12.21, DF = 1, P < 0.001$ 、セクション数は北6、南19)。下から3段目の落下方位は南4、北7セクションで最上段とは逆に北側の落下セクションが多かったが、有意な差はなかった ($\chi^2 = 1.7, DF = 1, P = 0.2$)。下から3段目では落下袋数も南側の4袋に対して北側は7袋と多かった。下から2段目の落下方位は南北1セクションずつ (1袋ずつ) で、南北のセクション数は28ずつなので、落下セクションの割合は南北で差がなかった。

落下した方位は力のかかった方向を示すと考えられる。なぜならば棚板が震動で動いた時に、棚板上の標本に棚板の震動方向とは見かけ上逆方向の慣性力がはたらくからである。ラックの最上段では南側に有意に多く標本が落下していた（表 1）。最上段が、最も大きくもしくは最も速く動いたと推察された。
