## たかっぼ通信

第3号

## 水塚の調査範囲、ひろがる

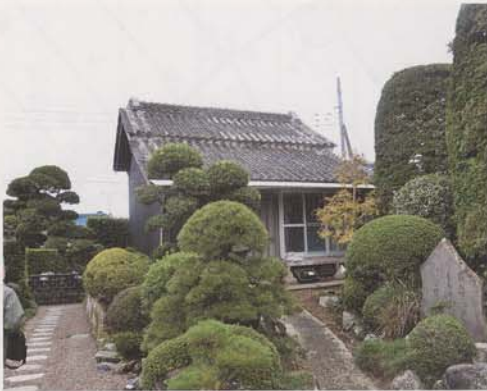
扇島 SOさん宅の水塚

平成22年度の水塚調査は、境島・三島・大島・八筋川の4地区に加えて、筭島地区でも実施しました。第1回目は9月26日(日)で、記録的な猛暑も去り、快適な調査日和でした。参加者は職員を含め9名で、まず扇島地区で昨年度の補足調査を行い、1基の水塚(SOさん宅)を計測しました。倉は梁間2間×桁行3間で、一階の土間の一部を間仕切りして隠居部屋に改造してありました。この水塚には1m程度の土盛りが施されていますが、明治43年(1910)の洪水では、倉の戸の中程まで水位があがったと伝えられています。

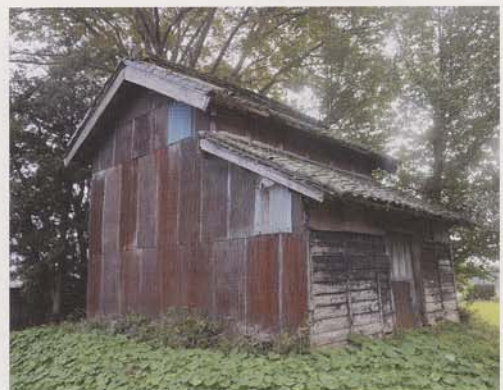
大島 TKさん宅の水塚

り調査を行ったところ、大島地区で明瞭な水塚を1基(TKさん宅)発見しました。

この水塚は、梁間2間×桁行3間の切妻二階建てで、板壁の一部をトタン貼りにし、茅葺きから瓦葺きに変えた程度で、大規模な改造もなく、土盛りとあわせて、典型的な水塚の形をとどめています。聞き取りによれば、以前は味噌蔵に使用していたもので、水害時に水浸しになったこともあり、同家では水害のための備蓄は母屋の屋根裏で行っていたとのこと。また、同じ大島地区のSTさん宅ほかで土盛りが遺っているのを確認しました。STさん宅では、屋敷地の西側に横利根川の堤防と同

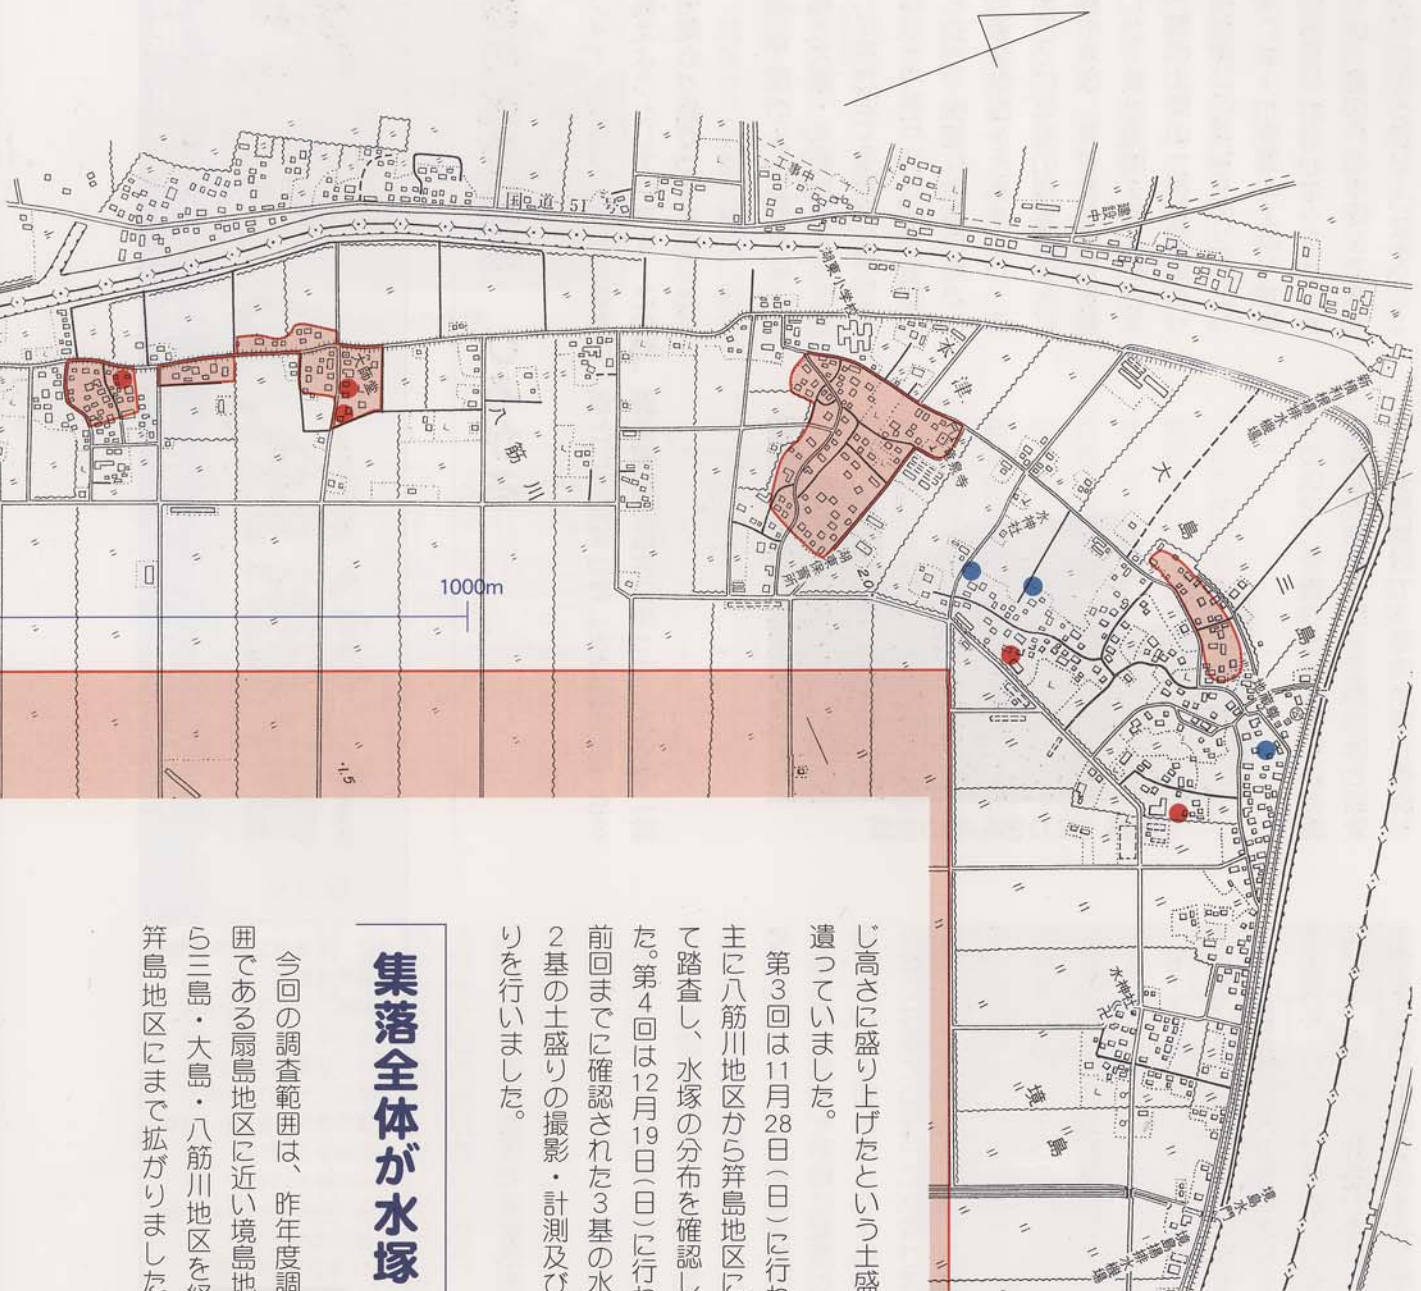
じ高さに盛り上げたという土盛りが遺っていました。

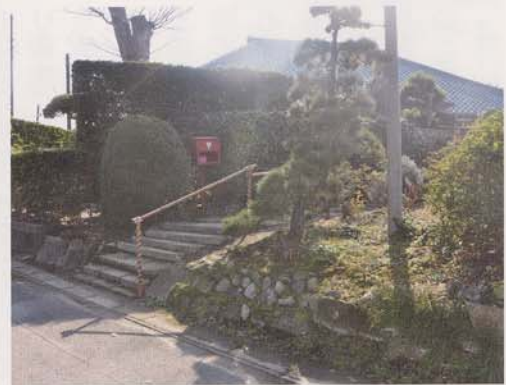
八筋川地区の市道と屋敷地

があります。  
 下の写真は八筋川地区北部の市街地のようですが、かつてのエンマ(江間)を舗装した市道と屋敷地の高低差が分かりただけでしよ

つ。写真の場所では、屋敷地は市道に対して概ね0.8〜1m盛り上がっています。大島地区のKT家では屋敷地の南端にかつて倉があったものの、倉だけが土盛りされていたので

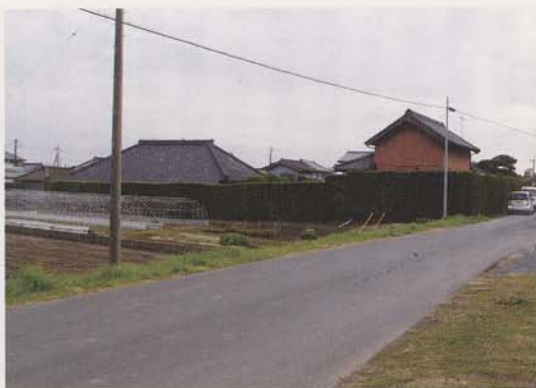
S Tさん宅の水塚と堤防

は、八筋川地区にあるSTさん宅に築かれた住居兼用の倉です。STさん宅は横利根川に並行する堤防に接しており、図IIにあるように、西北西から東南東への長軸方向に約28mあり、幅は約14〜20mあるL字型をなしています。倉が建っている西側ほど標高が高く、東京湾の海面を基準とすると約2.9mあります。一方、屋敷地の東縁は低く、標高は1.2mほどです。母屋や納屋、物置のあるエリアは平坦ですが、倉の手前で1.7m近く盛り上がり、土盛りの高さや、堤防上の道路面とはほぼ同じです。屋敷地の東縁には、かつてエンマがはしり、現存する納屋2棟から物資の搬出を行ったそうです。母屋の西
